SCHEDA RILIEVO CONDIZIONI BIO-STATICHE ALBERI

Comune di Alba Adriatica Prot. n. 0026039 del 04-09-2025 in arrivo

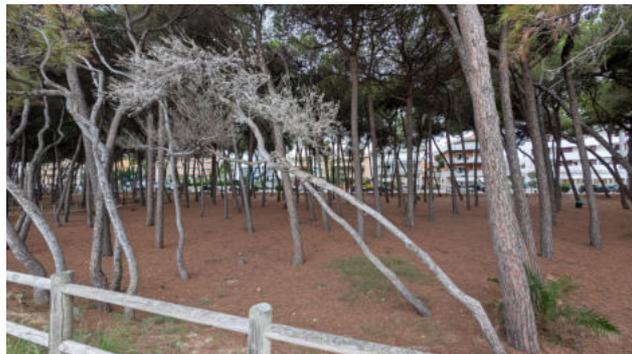
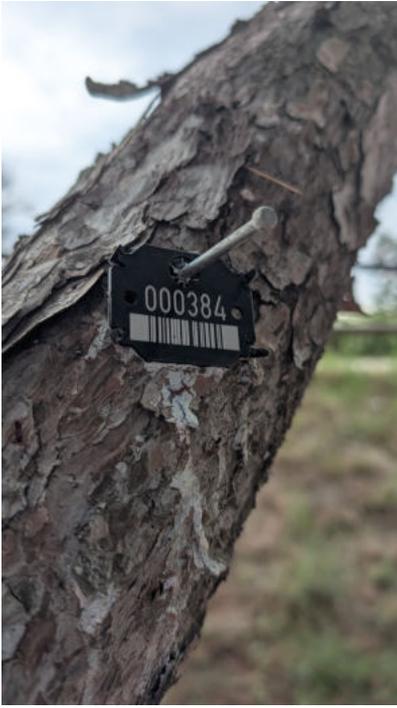
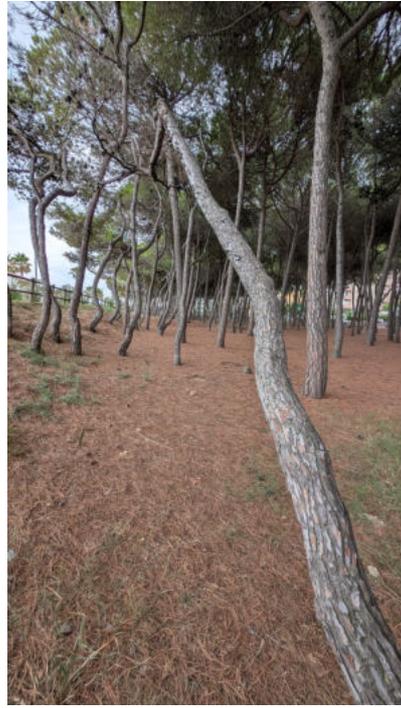
384

RADICI	<input type="text"/>	<input type="text"/>
COLLETTO	<input type="text"/>	Regolare
FUSTO E CASTELLO	Inclinazione	Molto grave
CHIOMA E BRANCHE	Seccume	Molto grave

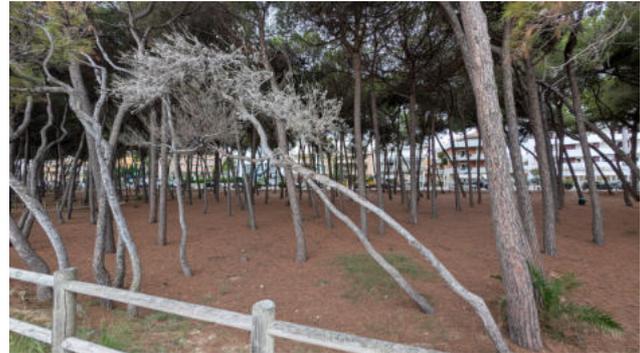
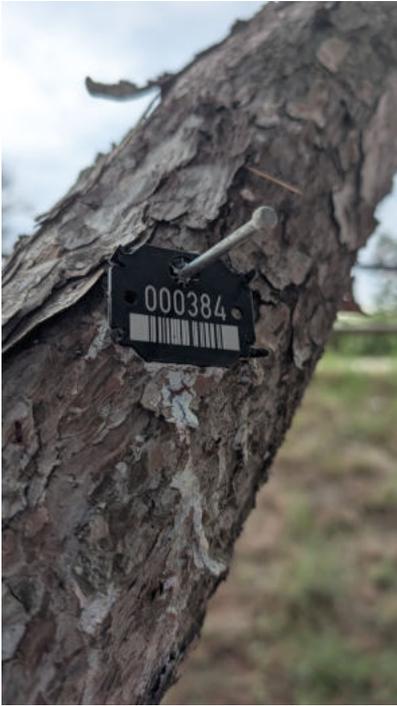
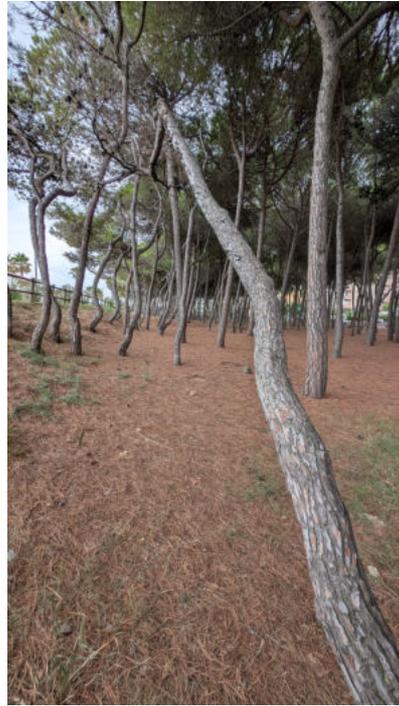
384

Diametro fusto (cm)	18	Circonf. (cm)	56.52
Altezza tot (m)	5	Altezza fusto (m)	4
Inclinazione fusto (°)	35	Direz. inclinazione	E
Diam. chioma (m)	--	Stadio età	Giovane

Vigore vegetativo	Devitalizzato
Anomalie biologiche

RADICI		
COLLETTO		Regolare
FUSTO E CASTELLO	Inclinazione	Molto grave
CHIOMA E BRANCHE	Seccume	Molto grave

Bersaglio	Pineta
CPC (Classe propensione cedimento)	D
Intervento	Rimozione
Note

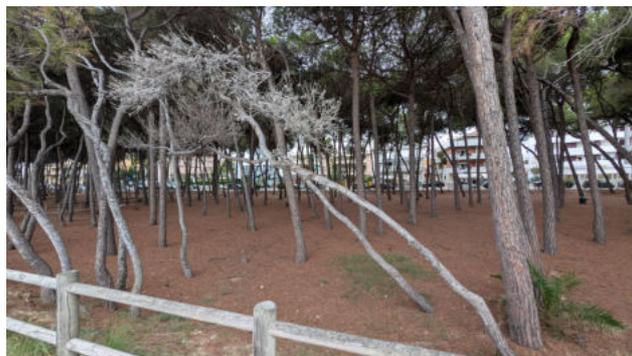
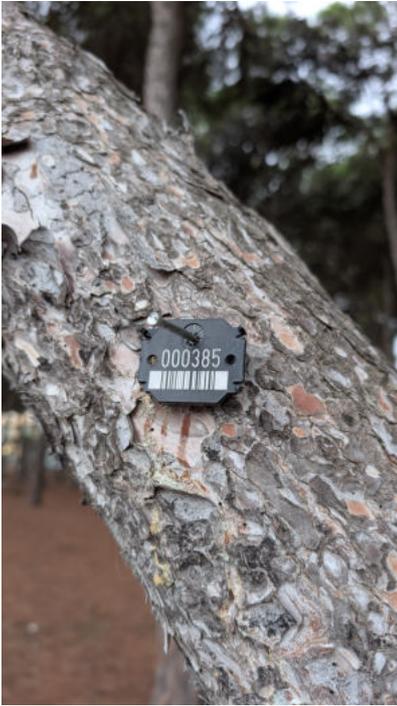
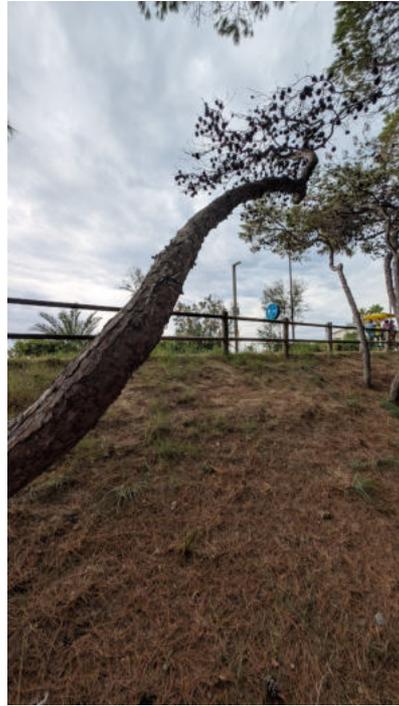
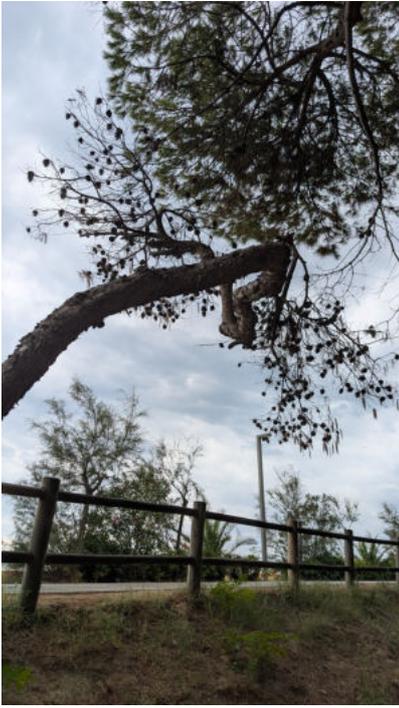
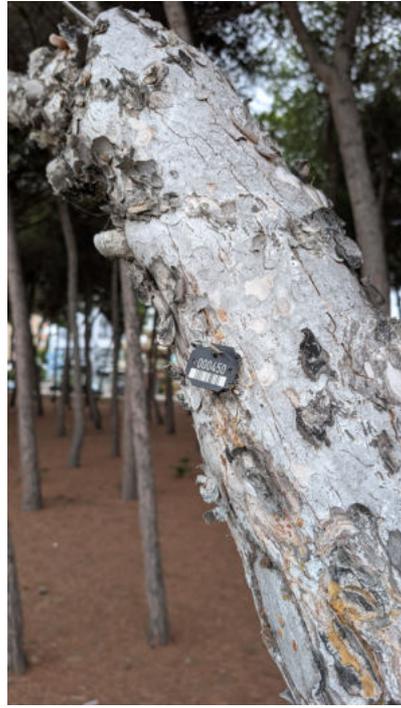
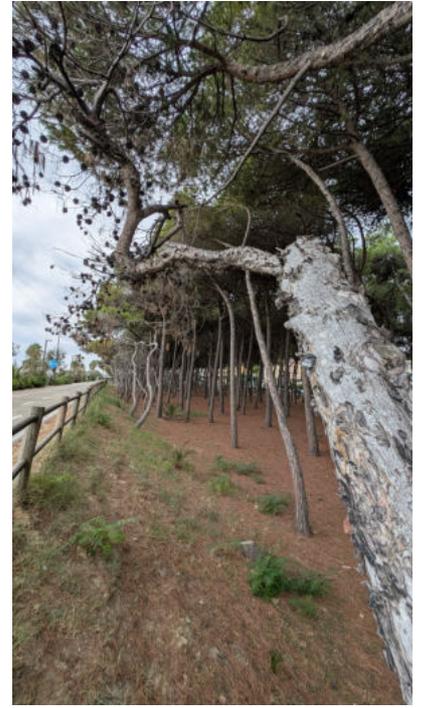
385

RADICI	<input type="text"/>	<input type="text"/>
COLLETTO	<input type="text"/>	Regolare
FUSTO E CASTELLO	Inclinazione	Molto grave
CHIOMA E BRANCHE	Seccume	Molto grave

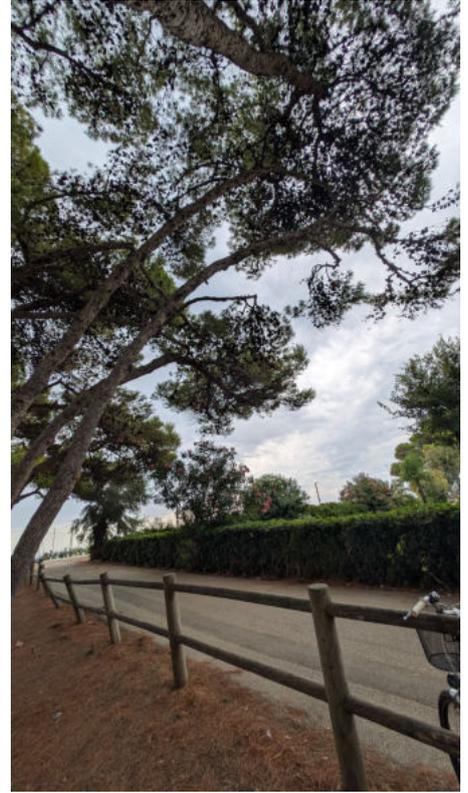
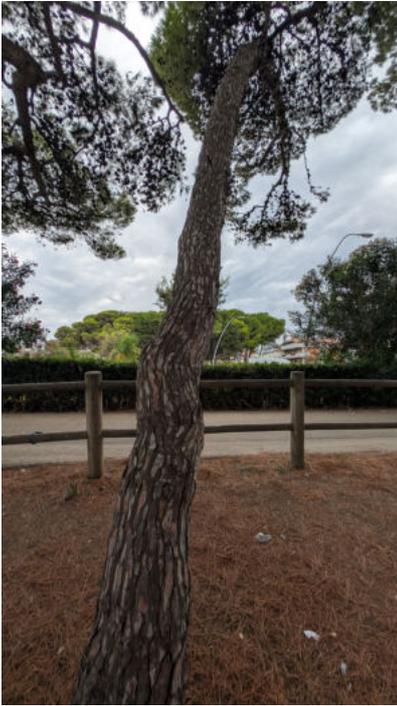
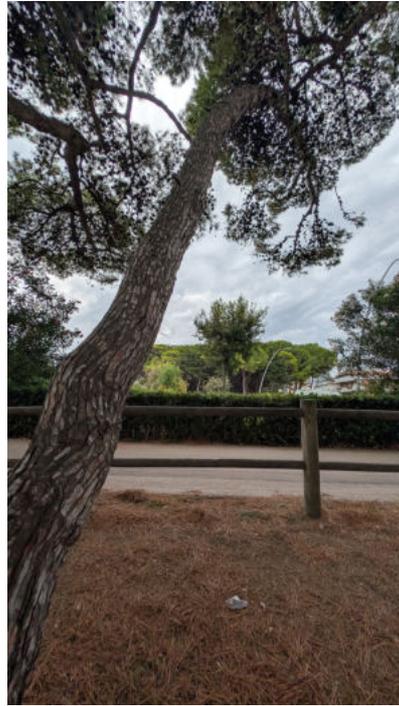
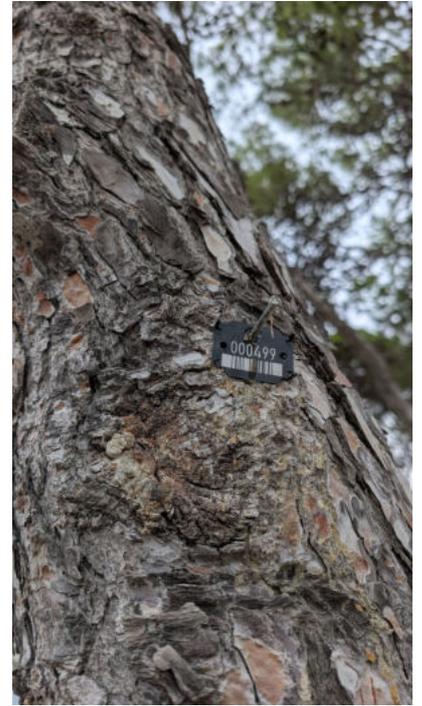
499

Diametro fusto (cm)	27	Circonf. (cm)	84.78
Altezza tot (m)	9	Altezza fusto (m)	9
Inclinazione fusto (°)	18	Direz. inclinazione	S
Diam. chioma (m)	--	Stadio età	Maturo

Vigore vegetativo	Scarso
Anomalie biologiche	Inclinazione grave

RADICI		--
COLLETO		--
FUSTO E CASTELLO	Sciabolato;Sinuoso;Inclinazione	Grave
CHIOMA E BRANCHE	Lacunosa;Spiombata;Poco vigorosa	Grave

Bersaglio	Passaggio pedonale
CPC (Classe propensione cedimento)	D
Intervento	Rimozione
Note

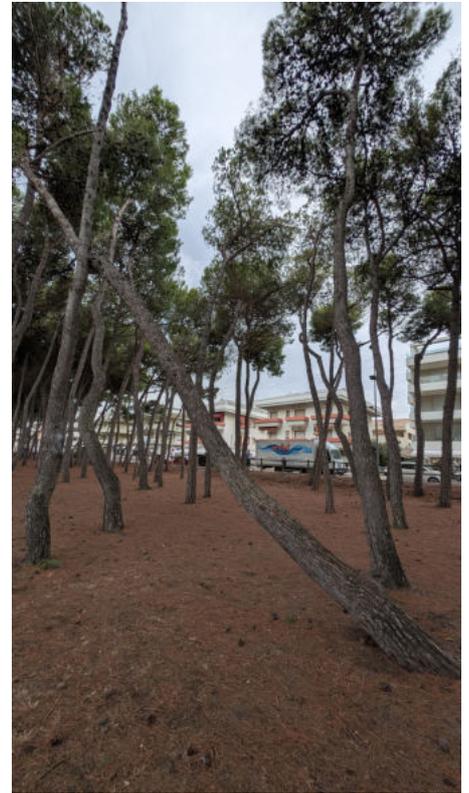
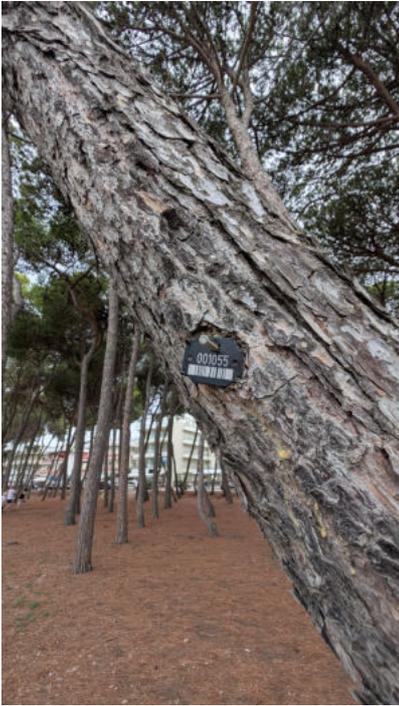
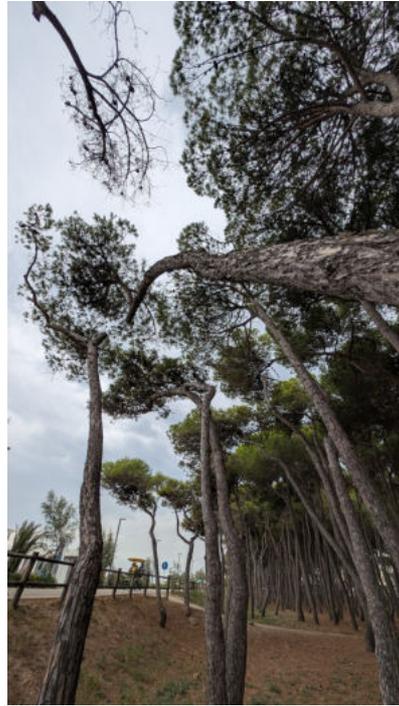
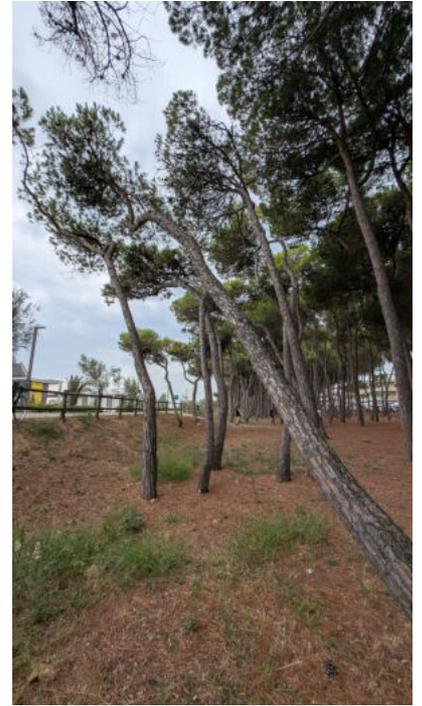
1055

Diametro fusto (cm)	22	Circonf. (cm)	69.08
Altezza tot (m)	9	Altezza fusto (m)	8
Inclinazione fusto (°)	35	Direz. inclinazione	E
Diam. chioma (m)	--	Stadio età	Maturo

Vigore vegetativo	Devitalizzato
Anomalie biologiche

RADICI		--
COLLETTO		--
FUSTO E CASTELLO	Inclinato; Monconi; scarsa reazione	Grave
CHIOMA E BRANCHE	Lacunosa; Spiombata	Grave

Bersaglio	Pineta
CPC (Classe propensione cedimento)	D
Intervento	Rimozione
Note

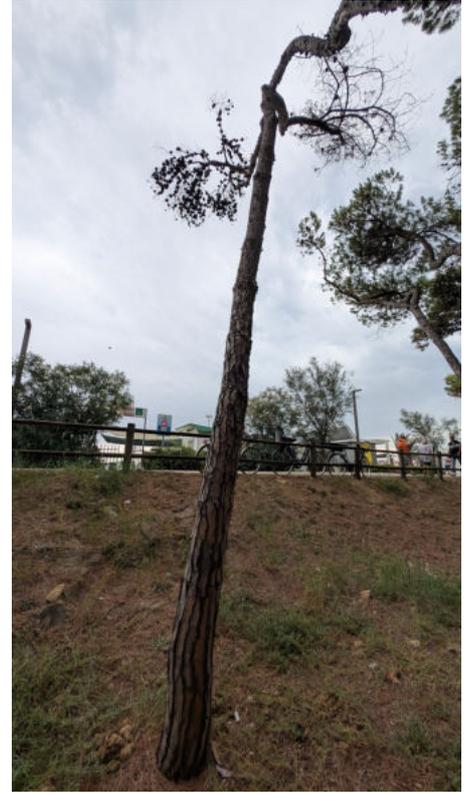
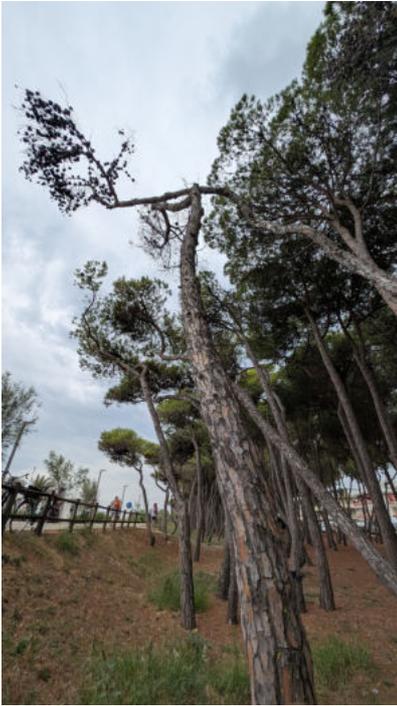
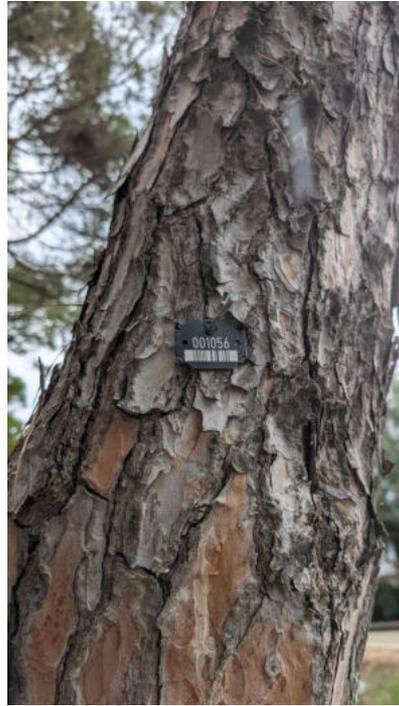
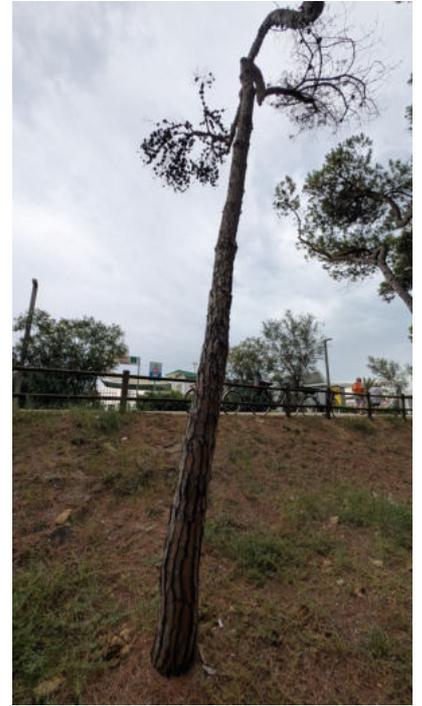
1056

RADICI	<input type="text"/>	--
COLLETTO	<input type="text"/>	Regolare
FUSTO E CASTELLO	Inclinato;Monconi	Grave
CHIOMA E BRANCHE	Lacunosa;Spiombata	Grave

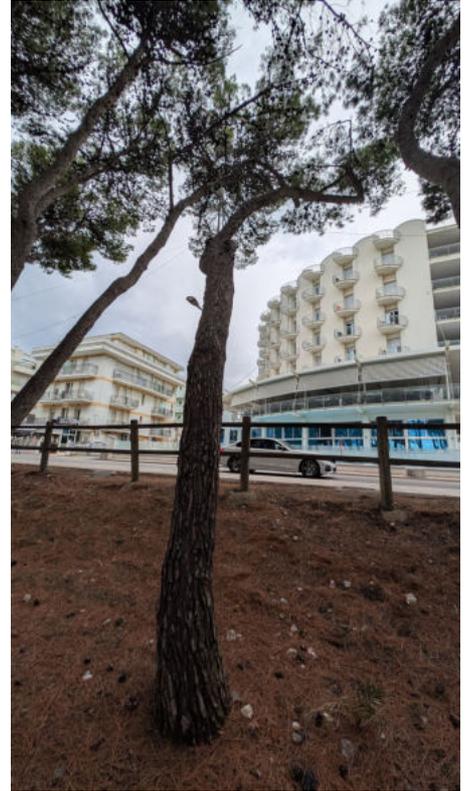
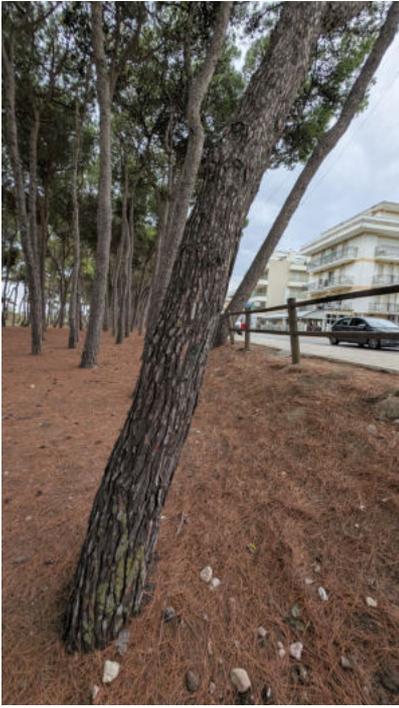
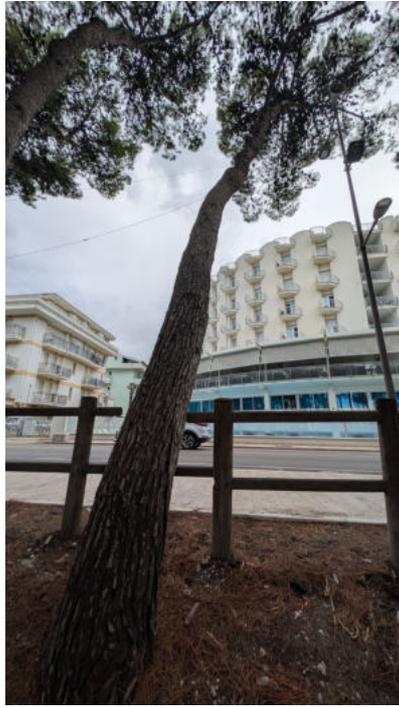
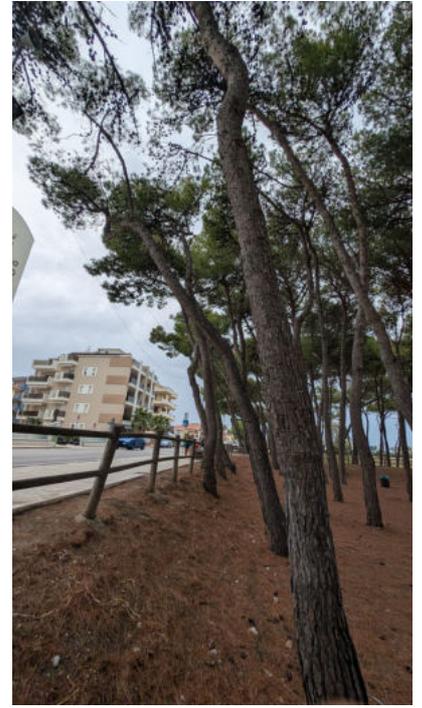
1082

Diametro fusto (cm)	35	Circonf. (cm)	109.9
Altezza tot (m)	12	Altezza fusto (m)	10
Inclinazione fusto (°)	25	Direz. inclinazione	W
Diam. chioma (m)	--	Stadio età	Maturo

Vigore vegetativo	Discreto
Anomalie biologiche

RADICI		--
COLLETTO		--
FUSTO E CASTELLO	Inclinato; Monconi; scarsa reazione	Grave
CHIOMA E BRANCHE	Sbilanciata; asimmetrica	Grave

Bersaglio	Strada
CPC (Classe propensione cedimento)	D
Intervento	Rimozione
Note

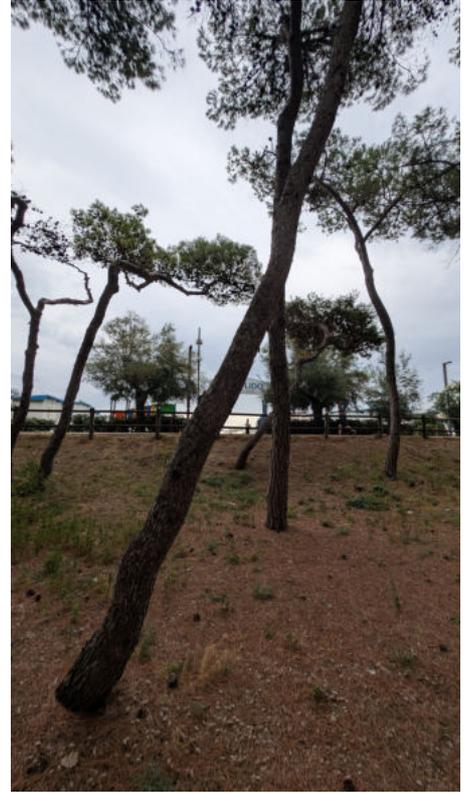
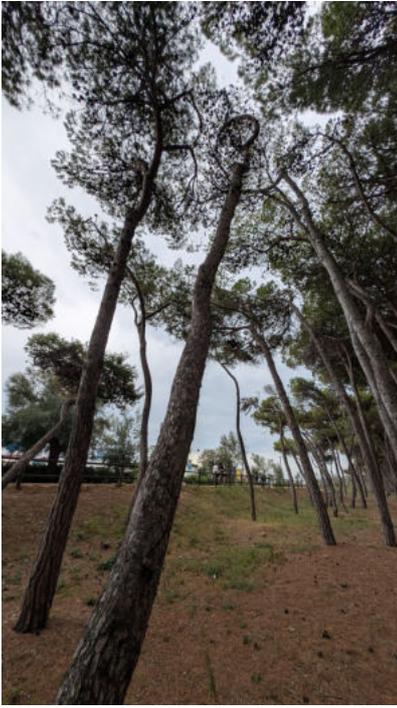
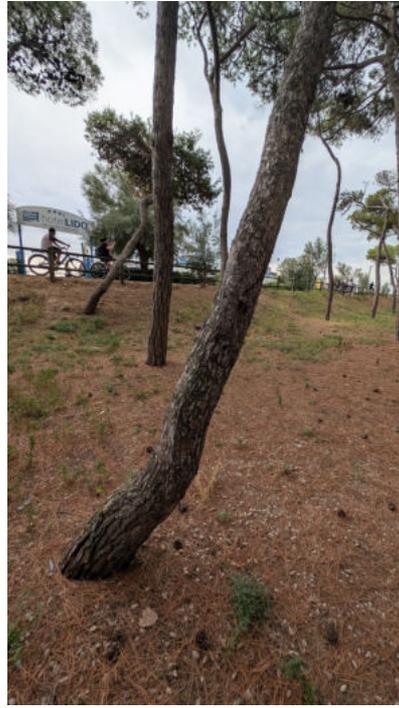
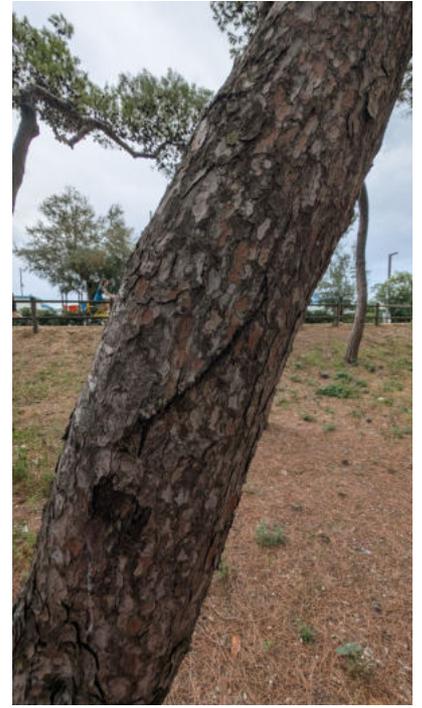
1108

RADICI	<input type="text"/>	--
COLLETTO	<input type="text"/>	Mediocre
FUSTO E CASTELLO	<input type="text" value="Inclinato;Sinuoso;Sciabolato"/>	Grave
CHIOMA E BRANCHE	<input type="text" value="Spiombata"/>	Mediocre

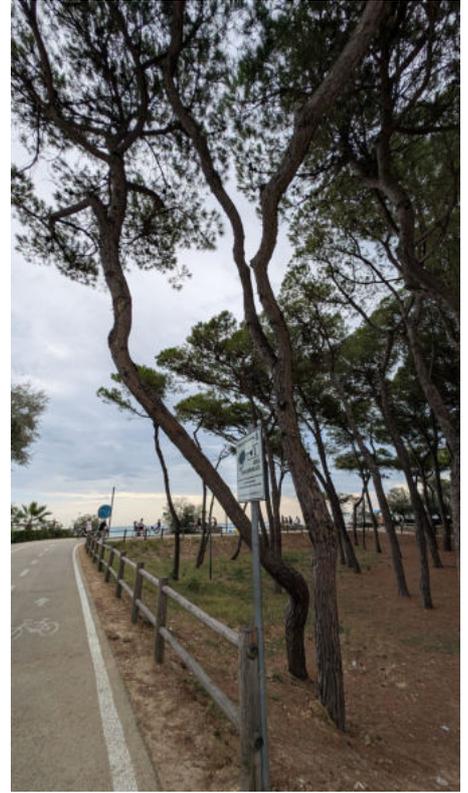
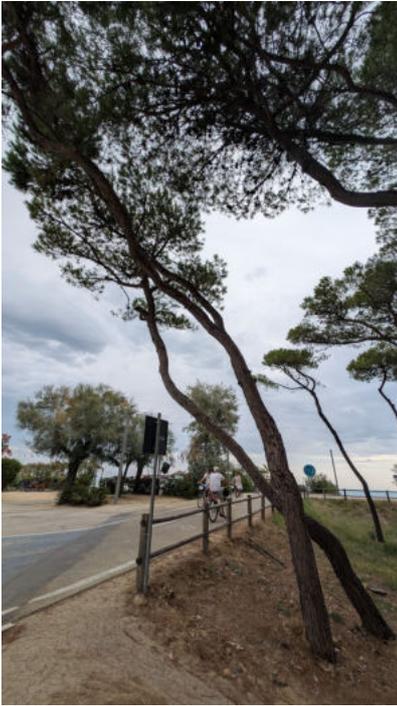
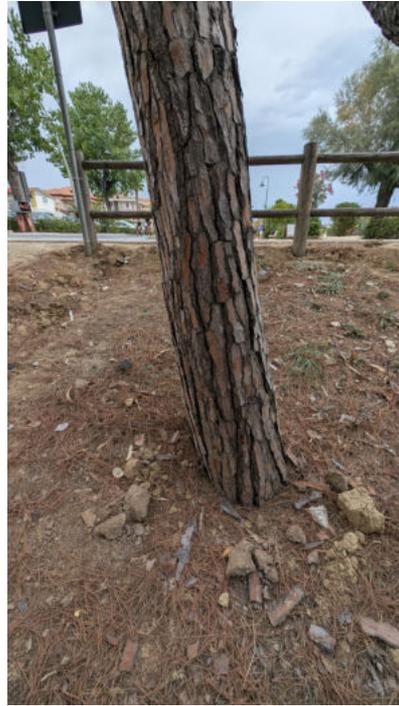
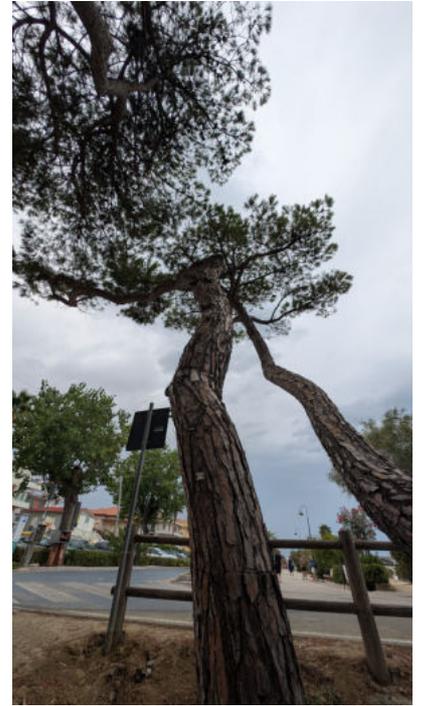
1178

Diametro fusto (cm)	36	Circonf. (cm)	113.04
Altezza tot (m)	11	Altezza fusto (m)	9
Inclinazione fusto (°)	15	Direz. inclinazione	N
Diam. chioma (m)	--	Stadio età	Maturo

Vigore vegetativo	Scarso
Anomalie biologiche

RADICI		Regolare
COLLETTO		--
FUSTO E CASTELLO	Inclitato; Sinuoso; Monconi; scarsa reazione	Grave
CHIOMA E BRANCHE	Asimmetrica; Sbilanciata	Mediocre

Bersaglio	Pista ciclabile
CPC (Classe propensione cedimento)	D
Intervento	Rimozione
Note

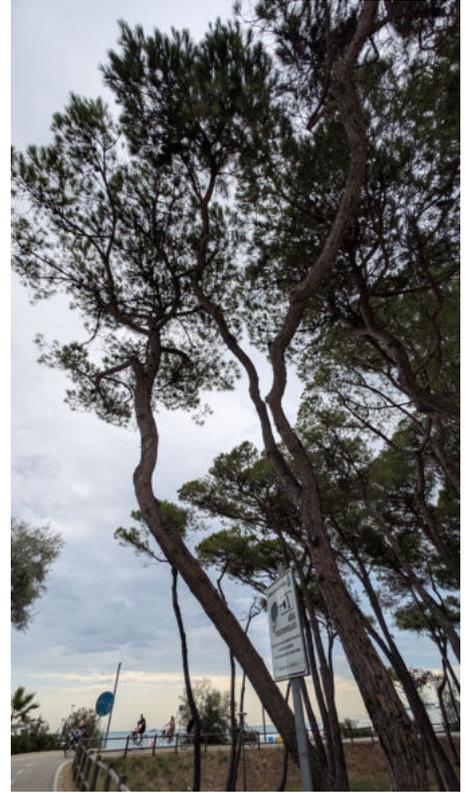
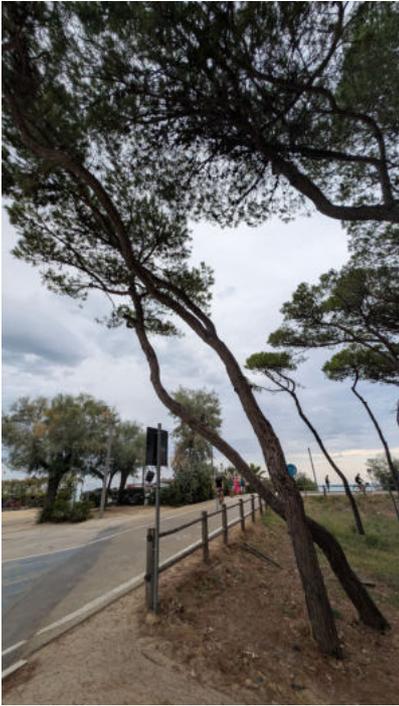
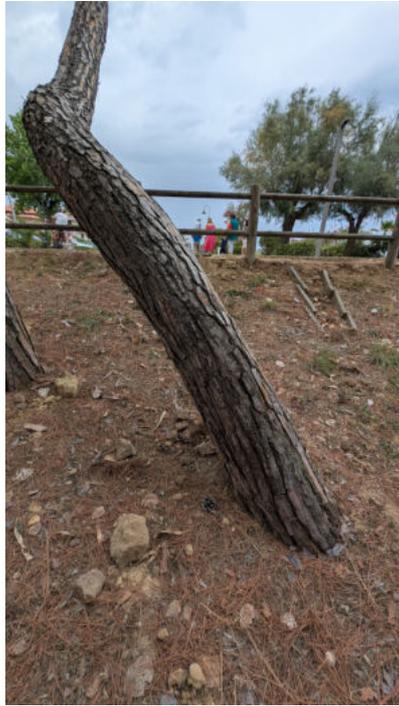
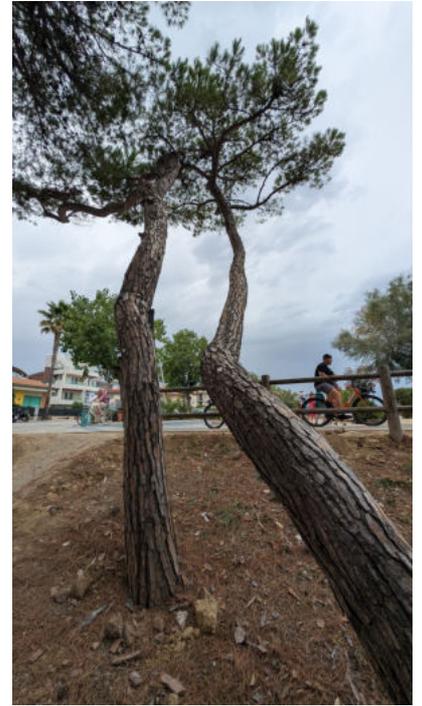
1179

Diametro fusto (cm)	35	Circonf. (cm)	109.9
Altezza tot (m)	11	Altezza fusto (m)	7
Inclinazione fusto (°)	35	Direz. inclinazione	N
Diam. chioma (m)	--	Stadio età	Maturo

Vigore vegetativo	Scarso
Anomalie biologiche

RADICI		--
COLLETTO		Regolare
FUSTO E CASTELLO	Inclitato;Sinuoso;Monconi	Grave
CHIOMA E BRANCHE	Asimmetrica;Sbilanciata	Mediocre

Bersaglio	Pista ciclabile
CPC (Classe propensione cedimento)	D
Intervento	Rimozione
Note

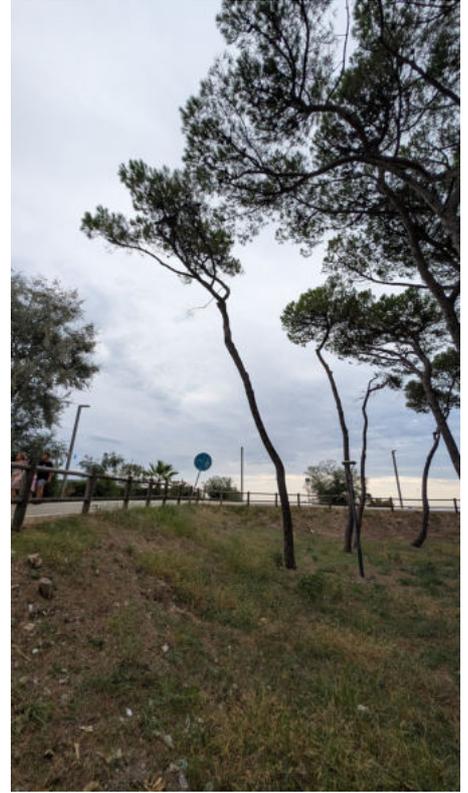
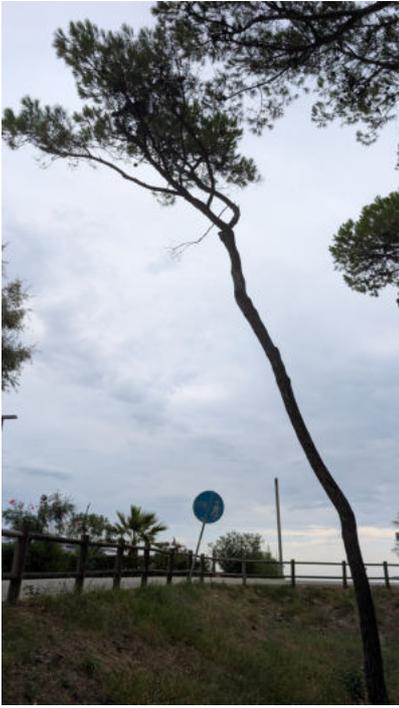
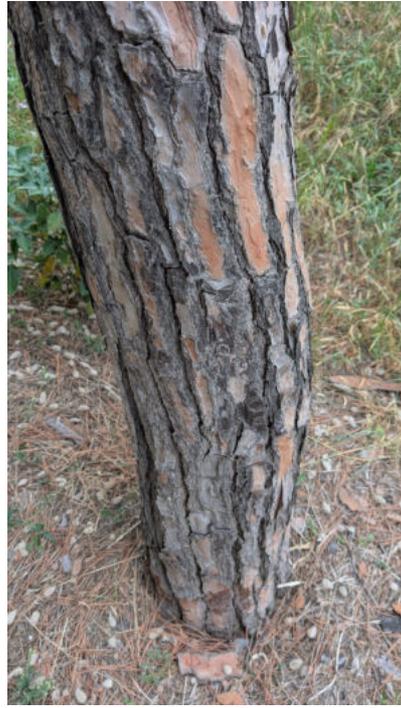
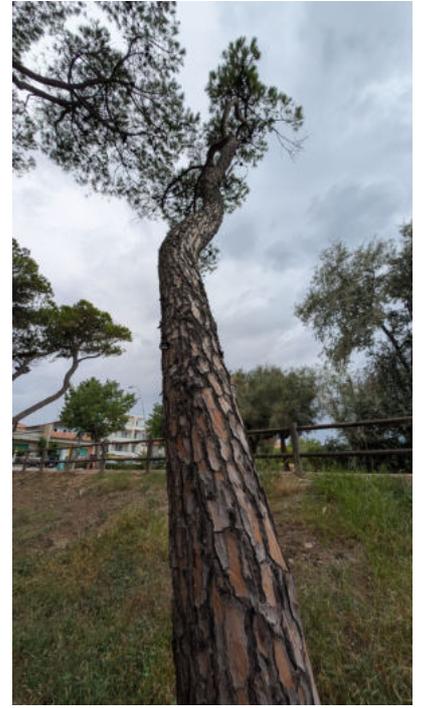
1187

RADICI	<input type="text"/>	<input type="text" value="--"/>
COLLETTO	<input type="text"/>	<input type="text" value="Mediocre"/>
FUSTO E CASTELLO	<input type="text" value="Inclinato;Sinuoso"/>	<input type="text" value="Grave"/>
CHIOMA E BRANCHE	<input type="text" value="Asimmetrica;Lacunosa;Sbilanciata"/>	<input type="text" value="Grave"/>
